ŽVEJŲ DORĖS STATYBA LIETUVOS JŪRŲ MUZIEJUJE

Romaldas ADOMAVIČIUS

Lietuvos jūrų muziejaus Laivybos istorijos skyriaus vedėjas

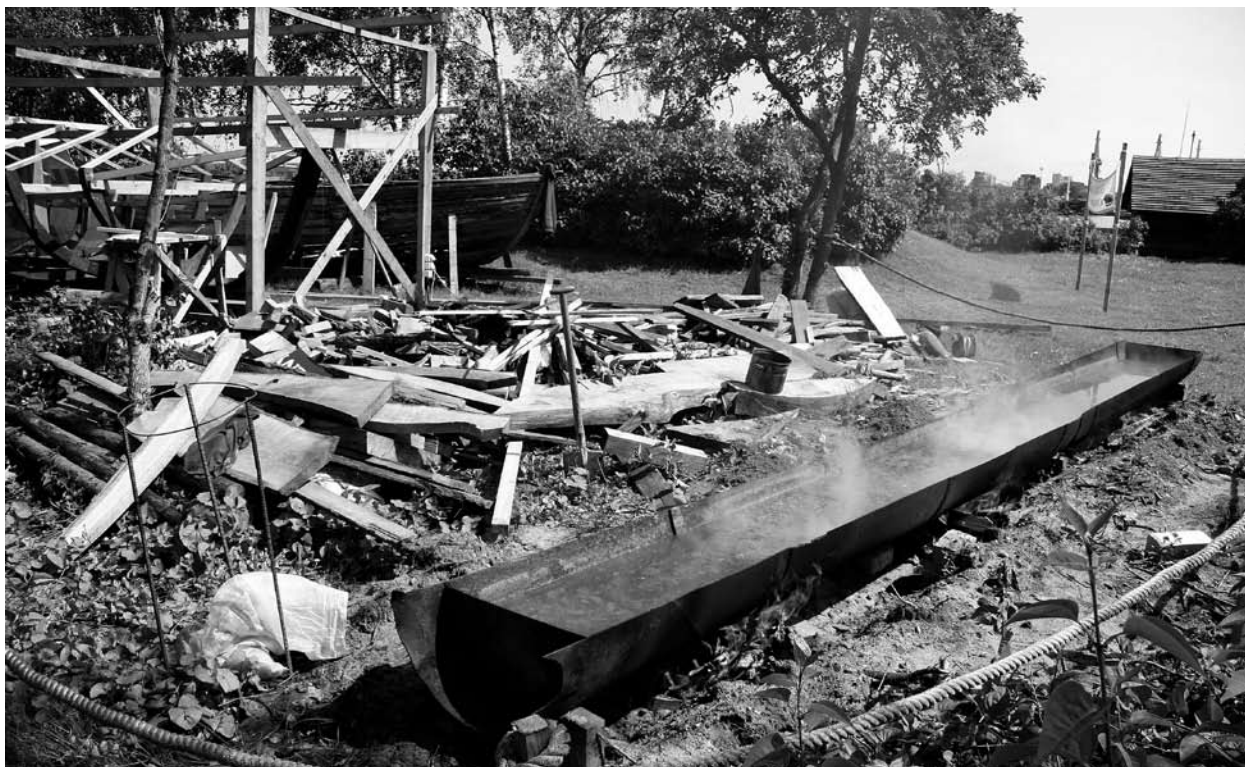
2000–2001 m. Lietuvos jūrų muziejuje kaip ekspozicijos dalis veikė nedidelė burvalčių statykla.
A. Mažūno nuotrauka

2000–2001 m. Lietuvos jūrų muziejuje kaip ekspozicijos dalis veikė nedidelė burvalčių statykla, kurioje buvo statoma kurėno replika „SŪD 1“. Šis burlaivis – muziejuje sunykusios Pervalkos žvejų burvaltės kopija. Kurėno „SŪD 1“ statyboje naudotos autentiškos medžiagos ir technologijos, statyklos aikštelėje vyko edukaciniai užsiėmimai vaikams. Burvaltė buvo nuleista į vandenį 2001 m. liepos 20 d. ir iki šiol yra pagrindinis etnokultūrinio paveldo tyrinėjimo ir sklaidos projekto „Kurėno sugrįžimas“ veiksnys¹. Kurėnu surengtos trys ekspedicijos Kuršių mariomis bei plaukimas „Sielių keliu iš Kauno į Rusnę“ (Nemuno upe), 2005 m. dalyvauta šventėje „Sail Amsterdam ‘05“. 2007 m. gegužės–birželio mėn. kurėnas „SŪD 1“ projekto „Lagomar“ programoje su tarptautine įgula tris savaites plaukiojo Šecino įlankoje. 2008 m. pavasarį su kolegomis iš Gdanskio jūrų muziejaus aplaukta lenkiškoji Aistmarių dalis. Burvaltė naudojama edukaciniuose renginiuose, joje buriavimo įgūdžių įgauna Jaunųjų jūreivių klubų, veikiančių Klaipėdos ir Juodkrantės mokyklose, nariai.

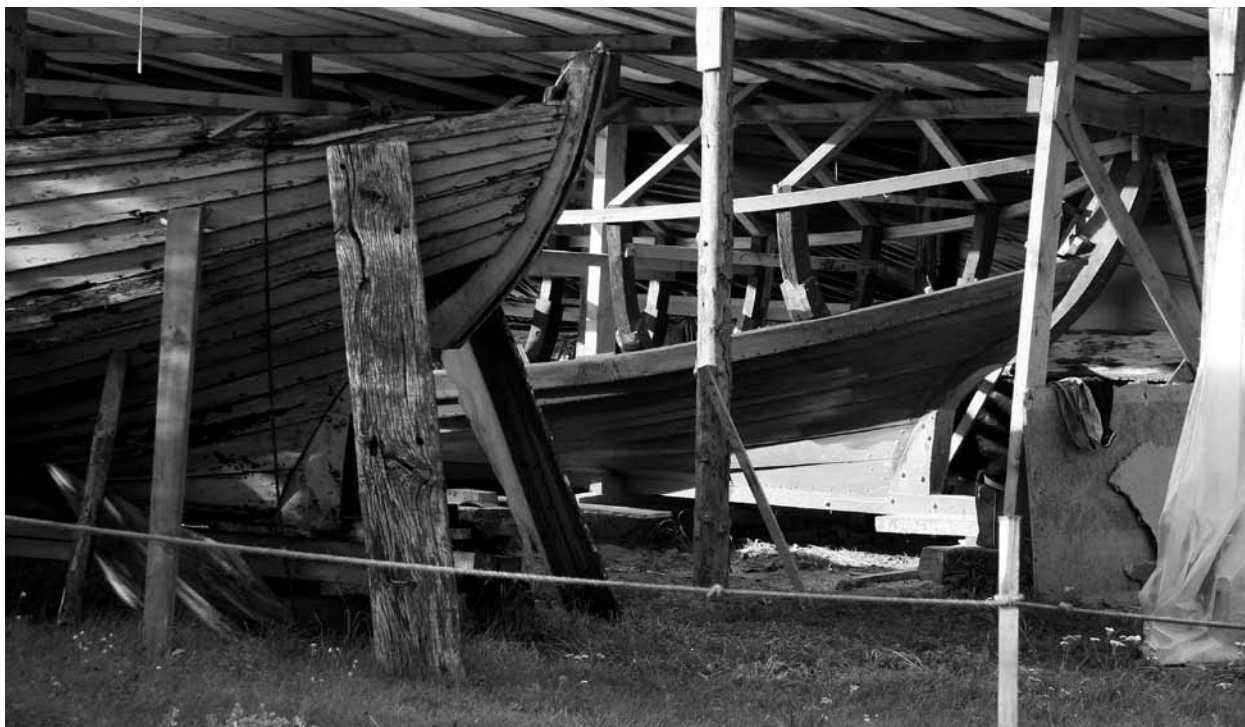
Kurėno „SŪD 1“ statyboje naudotos autentiškos medžiagos ir technologijos. A. Mažūno nuotrauka
